Prof. dr hab. inż. Marek Siewniak  
Mgr inż. Stanisław Styczyński

**EKSPERTYZA DENDROLOGICZNA STATYKI  
BUKA POSPOLITEGO – POMNIKA PRZYRODY  
ROSNĄCEGO PRZY UL. JANA III SOBIESKIEGO W LUBLIŃCU  
Wykonana zintegrowaną, bezinwazyjną metodą tensometryczną Elasto-Inklino.**

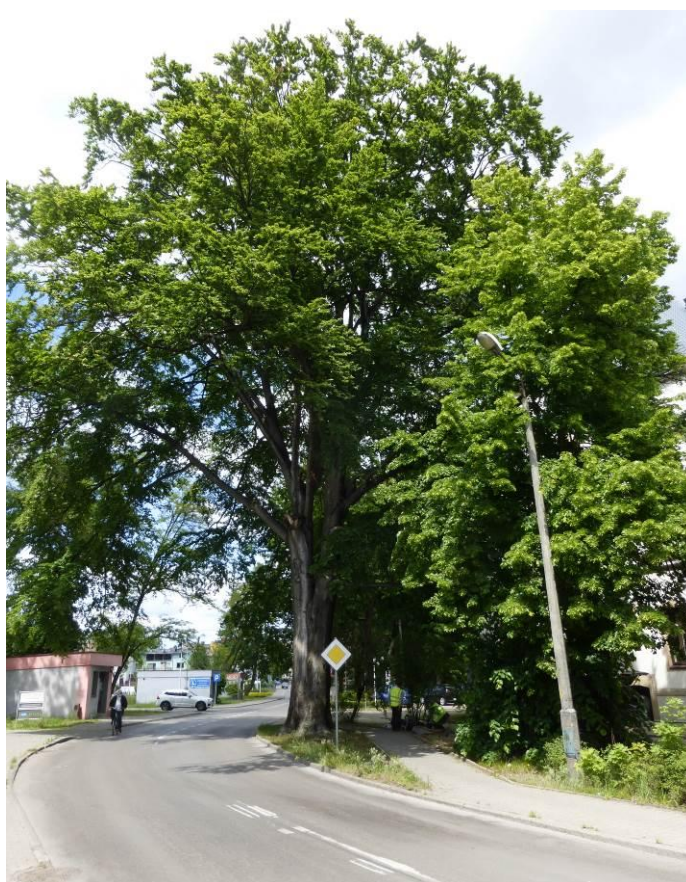
Fot. 2. Buk pospolity (*Fagus sylvatica*); sytuacja ogólna, kolizje i pokrój drzewa. Luki w koronie powiększają się. Lubliniec, J.III Sobieskiego. 2.06.2020.

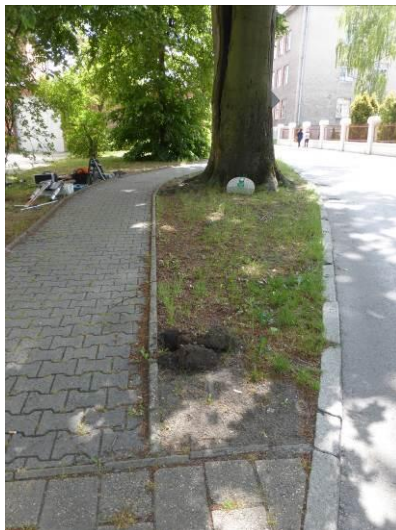
warunki glebowe dla wzrostu drzewa są niekorzystne. Drzewu pozostawiono ok. 25 m<sup>2</sup> przestrzeni korzenia (przy teoretycznej powierzchni rzutu korony ok. 700 m<sup>2</sup>).

Fot. 3. Buk pospolity (*Fagus sylvatica*); ograniczona przestrzeń korzenienia. Lubliniec, ul. J.III Sobieskiego. 2.06.2020.

5. Przełożyć ścieżkę rowerową tak aby zwiększyła się przestrzeń korzenienia drzewa.
6. Oznakować i zabezpieczyć drzewo i samochody przed kolizją.
7. Niezbędne jest stałe monitorowanie stanu drzewa, zwłaszcza w zakresie wydzielającego się posuszu i rozłamań/złamań.

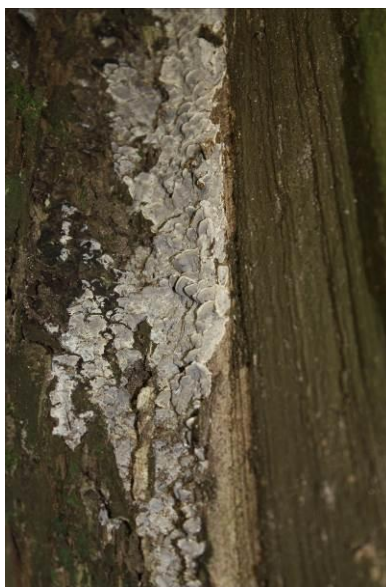
jeszcze kilkakrotnie. Po płd.-zachodniej stronie pnia na wysokości od 1,2 do ok. 4,5 m rozciąga się wąski (ok.40 cm), podłużny, otwarty ubytek drewna. Wg informacji ustnych i ekspertyzy z 2015 roku w dziupli rozwijała się kolonia wrośniaka szorstkiego (*Trametes hirsuta*) i szaroporka podpalana (*Bjerkandera adusta*). Wrośniak szorstki powoduje białą zgniliznę drewna pnia, konarów nabiegów korzeniowych buka i in. gatunków (drzew żywych i drewna zabudowanego). Jednoroczne owocniki mogą utrzymywać się nawet kilka lat.

Fot. 4. Buk pospolity(*Fagus sylvatica*); kolonia szaroporki podpalanej (*Bjerkandera adusta*)..  
Lubliniec, ul. J.III Sobieskiego. 2015. Fot. M. Kużaj, P. Melcher.

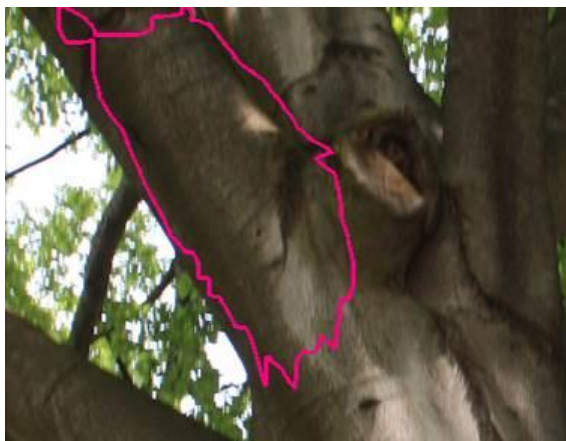
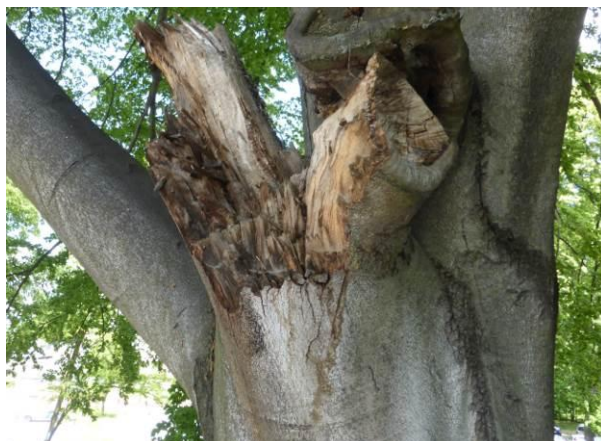
Fot.5 - 6. Buk pospolity(*Fagus sylvatica*); miejsce trzykrotnego wyłamywania się 3 konarów. Lubliniec, ul. J.III Sobieskiego. Fot.5, M. Kużaj. P. Melcher 2015. Fot.6, 2.06.2020.

1. Konieczne jest współczesne mechaniczne zabezpieczenie korony wiązaniami dynamicznymi, statycznymi i podwiązaniem.
  - a) główne rozwidlenie powinno zostać zabezpieczone wiązaniem statycznym z liny BOA lub COBRA 8 t, lub taśmy DEFA o wytrzymałości 8 t,
  - b) powyżej konieczne są dwa wiązania dynamiczne w trójkąt z liny BOA lub COBRA 4 t,
  - c) potrzebnych będzie ok. 8 -10 pojedynczych podwizań konarów z liny BOA lub COBRA 2 i 4 t.

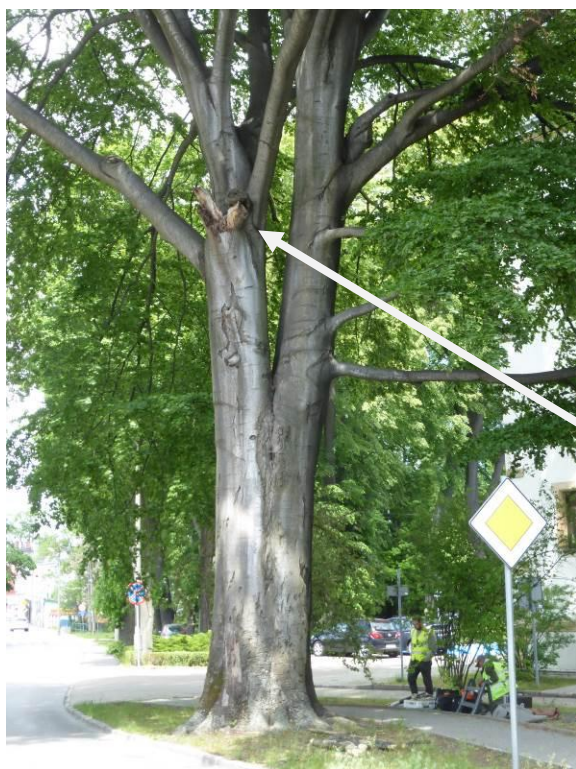
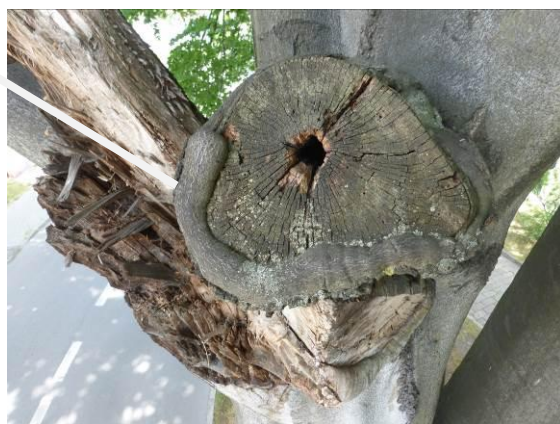
W dziupli i w miejscach odkrytego drewna są otwory wylotowe owadów drewnożernych. Świeże trocinki drzewne wskazują na drwalnika (*Trypodendron* sp.). Widoczne są też liczne otwory wylotowe drwionka okrętowca (*Lymexylon navale*). Rany mechaniczne spowodowane rozłamywanymi/opadającymi konarami i po wyłamanych konarach kalusują słabo. Powstaje tam zwykle zjawisko cienia asymilacyjnego. Na wysokości starej dziupli widoczna butlowata deformacja będąca efektem wzrostu kompensacyjnego. Na pniu pojawiają się senilne podłużne pęknięcia kory. W miejscach redukcji konarów kalus rozwija się słabo; w miejscach wyłamanych gałęzi rozwijają się dziuple. Z kompresyjnych rozwidleń wyłamało się lub zostało usunięte kilka konarów. Na obumierających konarach rozwijają się dwie huby: wrośniak szorstki (*Trametes hirsuta*) i saprotroficzna rozstrzępka pospolita (*Schizophyllum commune*).

Fot. 7 - 8. Buk pospolity (*Fagus sylvatica*); konstrukcja pnia (kompresyjne rozwidlenia), rany po usuniętym(dawno) i wyłamanym (ostatnio) konarach. Wyłamany konar. Otwory wylotowe drwionka okrętowca (*Lymexylon navale*). Lubliniec, J.III Sobieskiego. 2.06.2020.

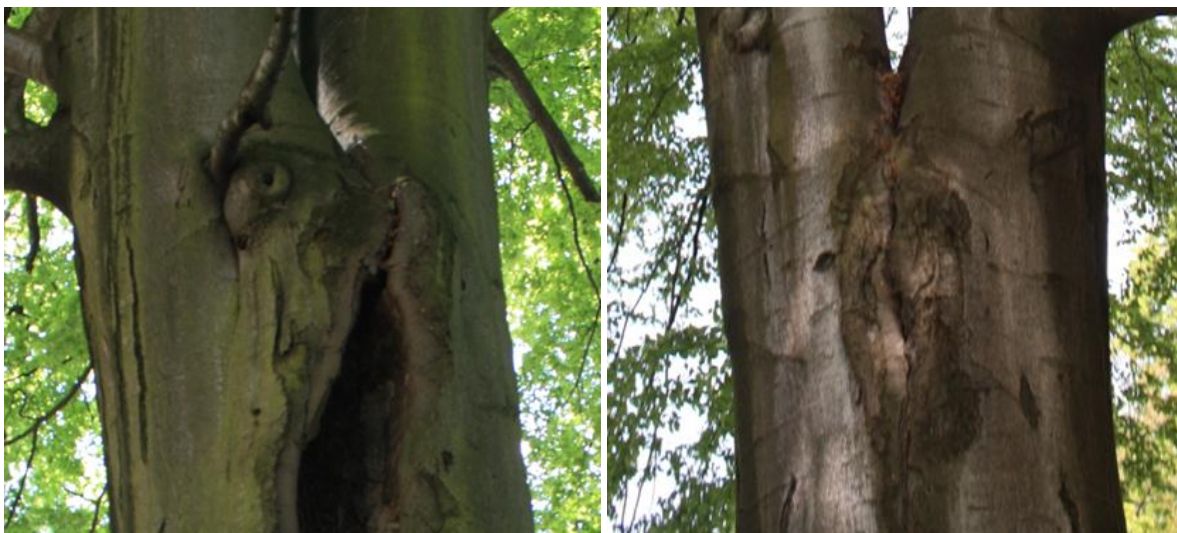
**--pień:** konstrukcja pnia jest korzystna. Kompresyjne rozwidlenie na wys. 5m – chociaż się rozrywa i zrasta – jest dosyć bezpieczne. Powyżej pnie i konary rozwijają się kompresyjnie

Fot.9 - 10. Buk pospolity(*Fagus sylvatica*); rozdzieranie głównego rozwidlenia.  
Lubliniec, ul. J.III Sobieskiego. 2015. Fot. M. Kużaj, P. Melcher.

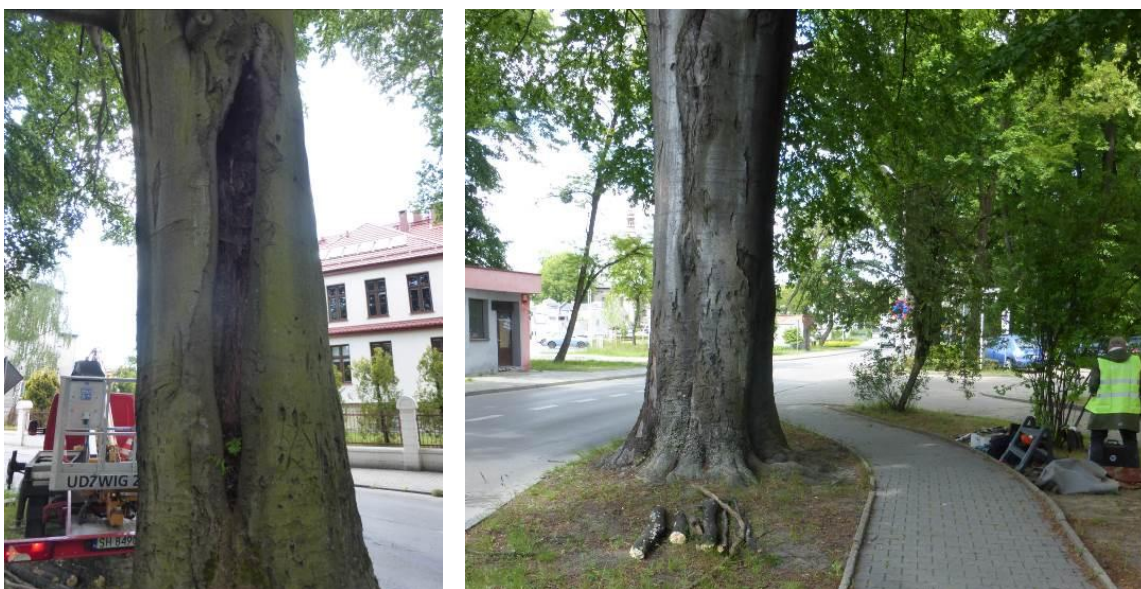
Fot. 11 - 12. Buk pospolity (*Fagus sylvatica*) podłużna dziupla, w środku suchy rozkład drewna, otwory wylotowe drwionka okrętowca (*Lymexylon navale*), trocinki drwalnika (*Trypodendron sp.*) i ślady starej powłoki lackbalsamu. Rozrywane rozwidlenie. opadający gruby posusz. Lubliniec, J. III Sobieskiego. 20.06.2020.

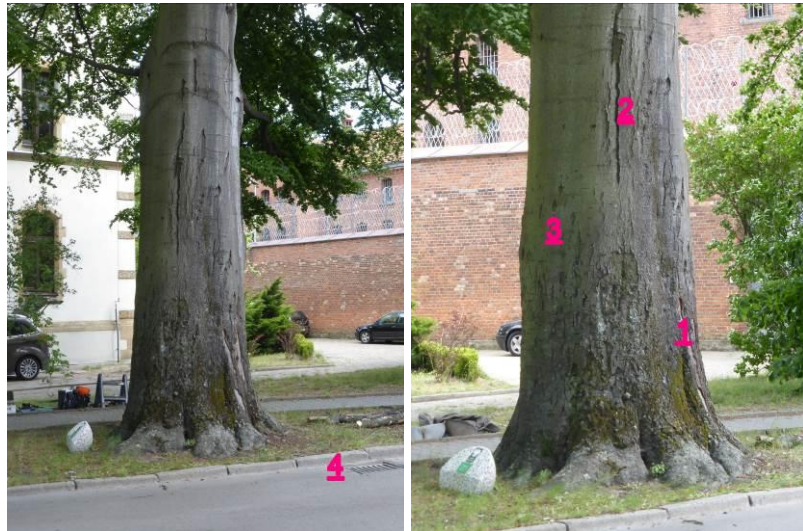
Fot. 13 - 14. Buk pospolity (*Fagus sylvatica*); (1) rany pnia, odziomka i nabiegów korzeniowych. (2) Pękanie kory. (3) Butlowata deformacja pnia. (4) Kratka burzowca. Lubliniec, J.III Sobieskiego. 2.06.2020.

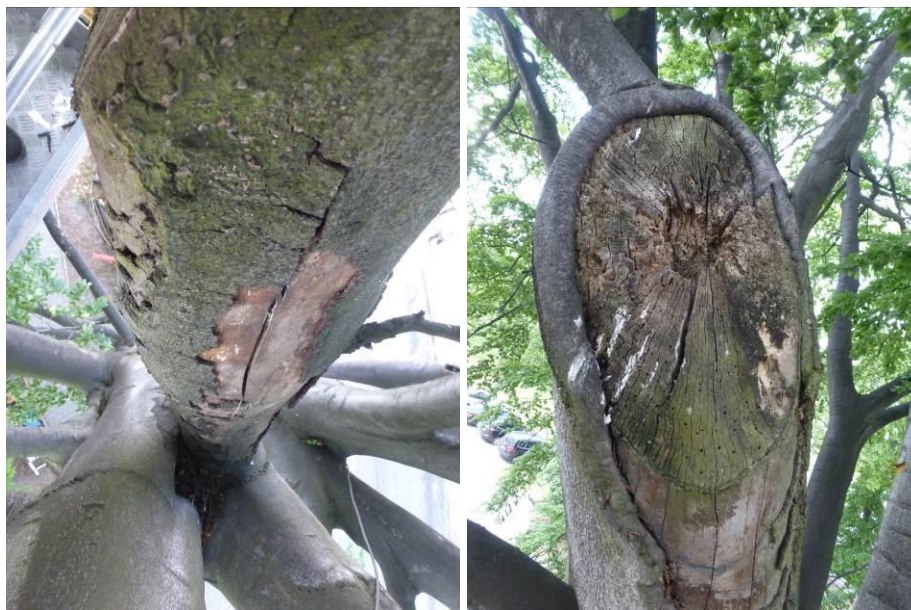
--**korona:** jest symetryczna, lukowata, rozłożysta, (średnica rzutu korony ok. 30 m). W wyniku licznych rozwidleń gałęzi i konarów ugałężenie korony było i jest – mimo ustawicznych wyłamań – gęste. W koronie dochodzi do naturalnego odrzucania zbędnych konarów. W kilku miejscach gęsto rozwidlające się konary i grube gałęzie wzajemnie się szorują lub próbują się zrastać. W takich miejscach dochodzi do uszkodzeń i złamań. Luki w koronie powstają po obumierających lub/i wyłamujących się od wielu lat konarach. Witalność korony jest dobra chociaż jest wyraźne pogarszanie się i powstawanie coraz większych luk. Wydziela się posusz gruby, średni i drobny. Listowie jest gęste, dobrze wykształcone, zielone. Wielkość liści normalna. Liście są silnie opanowane przez spadziującą mszyce bukową (*Phyllaphsis fagi*). Poza wspomnianymi przy opisie pnia amputacjami nie ma śladów cięcia pielęgnacyjnego. W koronie nie ma objawów regeneracji.

Fot. 15 - 16. Buk pospolity (*Fagus sylvatica*); wadliwe, gęste rozwidlenie, zaduszony, obumarły konar został skrócony. Stan skróconego konara. Otwory wylotowe drwionka okrętowca (*Lymexylon navale*). Lubliniec, J. III Sobieskiego. 2.06.2020.

3. Oprócz cięcia redukcyjnego konieczne jest ustawiczne cięcie pielęgnacyjne. Należy usuwać na bieżąco posusz, gruby, średni i cienki.
4. wykonać chemiczną analizę gleby i listowia i na jej podstawie sformułować zasady nawożenia. Ze względu na masowe obłożenie listowia zdobniczką bukową nacisk należy położyć na zwiększoną dawkę potasu.

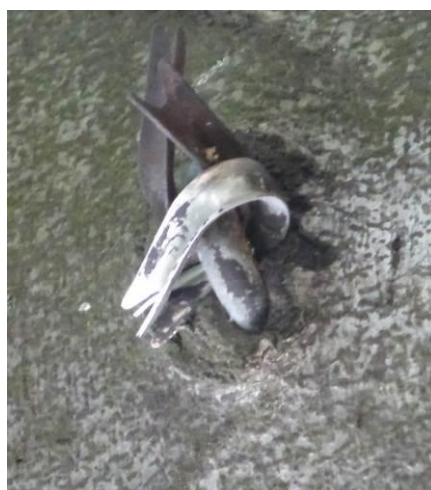
Fot. 17. Buk pospolity (*Fagus sylvatica*); resztki najstarszych wiązań przelotowych. Lubliniec, J. III Sobieskiego. 2.06.2020.

Przestarzałe, złe, pozrywane lub zdemontowane wiązania nie spełniają koniecznej funkcji.

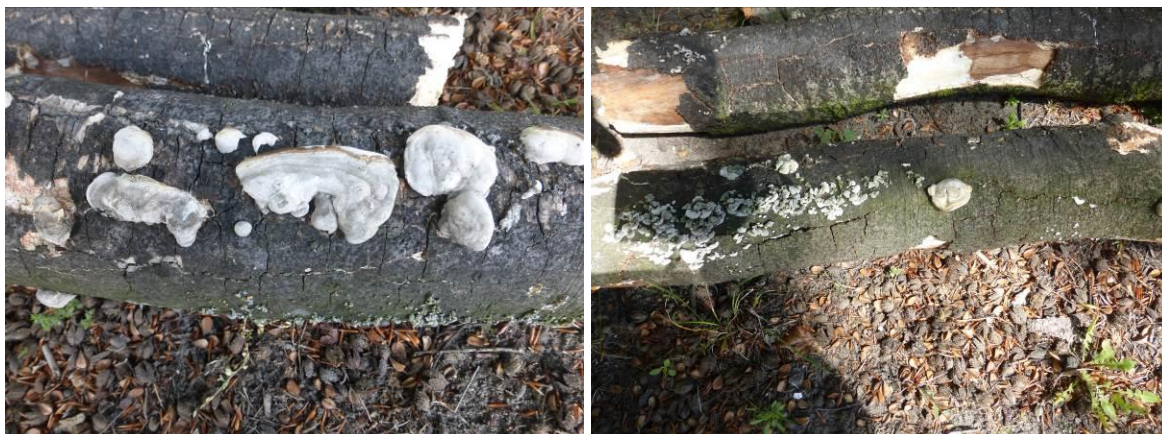
Fot. 18 - 19. Buk pospolity (*Fagus sylvatica*); owocniki wrośniaka szorstkiego (*Trametes hirsuta*) i saprotroficznej rozstrzępki pospolitej (*Schizophyllum commune*) na opadających grubych gałęziach. Lubliniec, J. III Sobieskiego. 2.06.2020.

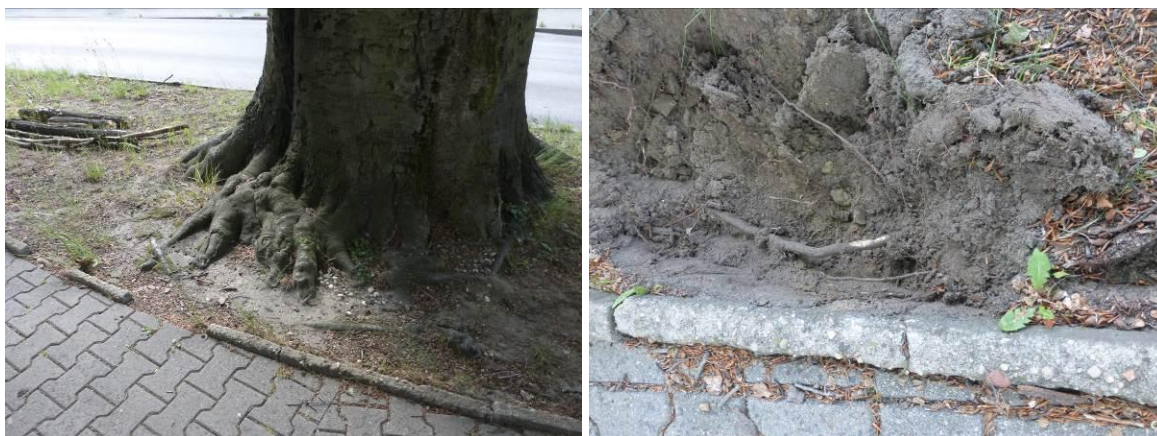
**--korzenie:** w obrębie rzutu korony nawierzchnia jest umocniona w ok. 80 %. Przestrzeń korzenienia ograniczona. Pojawiły się zrastające korzenie powierzchniowe, powstaje wyraźna „stopa słoniowa”. Podczas prac ziemnych związanych z budową ścieżki rowerowej, jezdni i kanału burzowego niewątpliwie dochodziło do uszkodzania korzeni. Pomędzy rozwijającymi się korzeniami i elementami ulicy dochodzi do kolizji. Widoczne jest demolowanie krawężników i nawierzchni. Poza wąsko-eliptyczną nawierzchnią ziemną nie stwierdzono korzeni. Dotychczas zabiegi pielęgnacyjne korzeni nie były wykonywane.

Fot. 20 - 21. Buk pospolity (*Fagus sylvatica*); deformacja korzeni konstrukcyjnych, aerotropizm, i kolizja z krawężnikiem ścieżki rowerowej. Regeneracja korzeni wzdłuż krawężnika. Lubliniec, J.III Sobieskiego. 2.06.2020.
