KARTA GMINNEJ EWIDENCJI ZABYTKÓW

138/320

| 1. OBIEKT Willa | | 5. MIEJSCOWOŚĆ Lubliniec | |
| | | Nr obszaru AZP Nr stanowiska na obszarze AZP Nr stanowiska w miejscowości | |

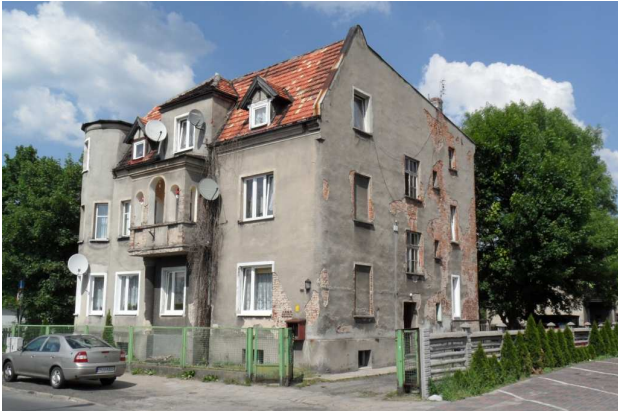
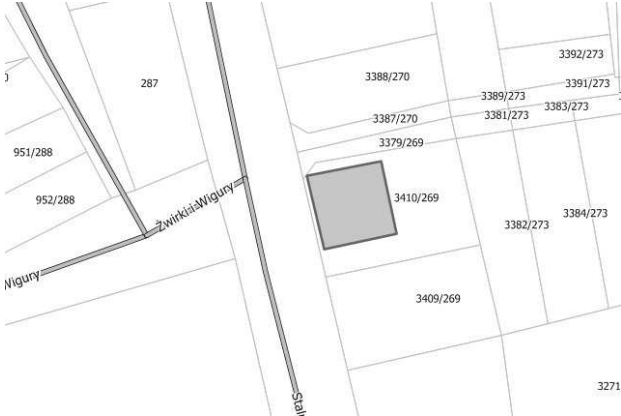
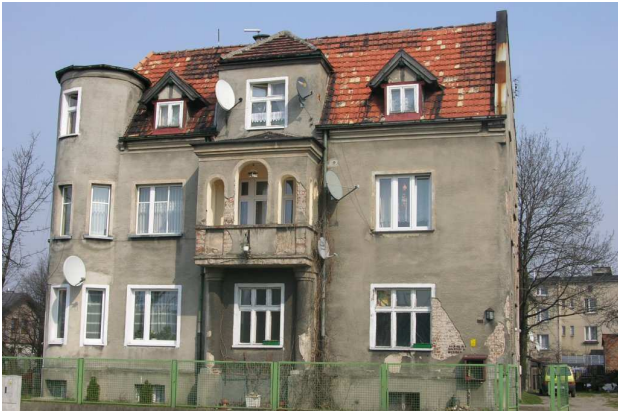
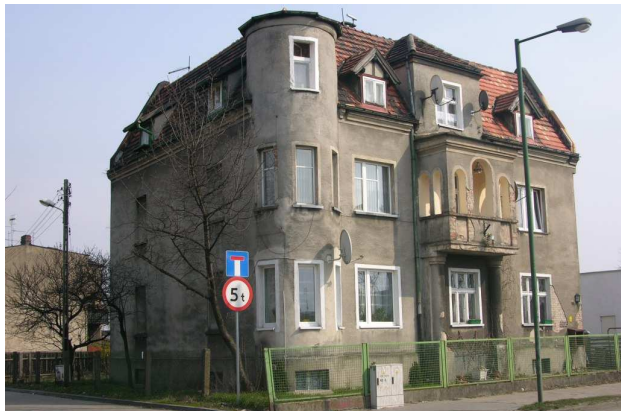
| 21. FOTOGRAFIA | | 7. POWIAT lubliniecki | |

| 17. STAN ZACHOWANIA zaniedbany | | 15. RODZAJ UŻYTKOWANIA mieszkalne | |

Budynek przy ul. Stalmacha nr 23 powstał na przełomie XIX/XX w. Budynek zbudowany jest z cegły i otynkowany. Budynek jest wolnostojący i posiada jedną kondygnację oraz podpiwniczenie i użytkowe poddasze. Budynek nakryty jest dachem dwuspadowym pokrytym dachówką ceramiczną. W połaci dachu znajdują się lukarny. Elewacja frontowa budynku jest trzyosiowa z umieszczonym centralnie pseudoryzalitem wypiętrzoną ponad połac dachu. Piętro pseudoryzalitu zawiera zabudowany balkon z półkoliście zakończonymi otworami. Fasada zwieńczona została profilowanym gzymsem. Do naroża budynku przylega dwukondygnacyjna, okrągła wieża nakryta płaskim dachem. Elewacja szczytowa budynku mieści drzwi i niesymetrycznie rozmieszczone, różnej wielkości otwory okienne oraz blendy. Budynek został częściowo przebudowany.
