## KARTA GMINNEJ EWIDENCJI ZABYTKÓW

101/320

1. OBIEKT <b>Kamienica</b>			5. MIEJSCOWOŚĆ <b>Lubliniec</b>	
2. OBECNA FUNKCJA <b>mieszkalno-usługowa</b>	3. MATERIAŁ <b>ceglane</b>	4. DATOWANIE <b>XX wiek</b>	6. GMINA <b>Lubliniec - m.</b>	
21. FOTOGRAFIA

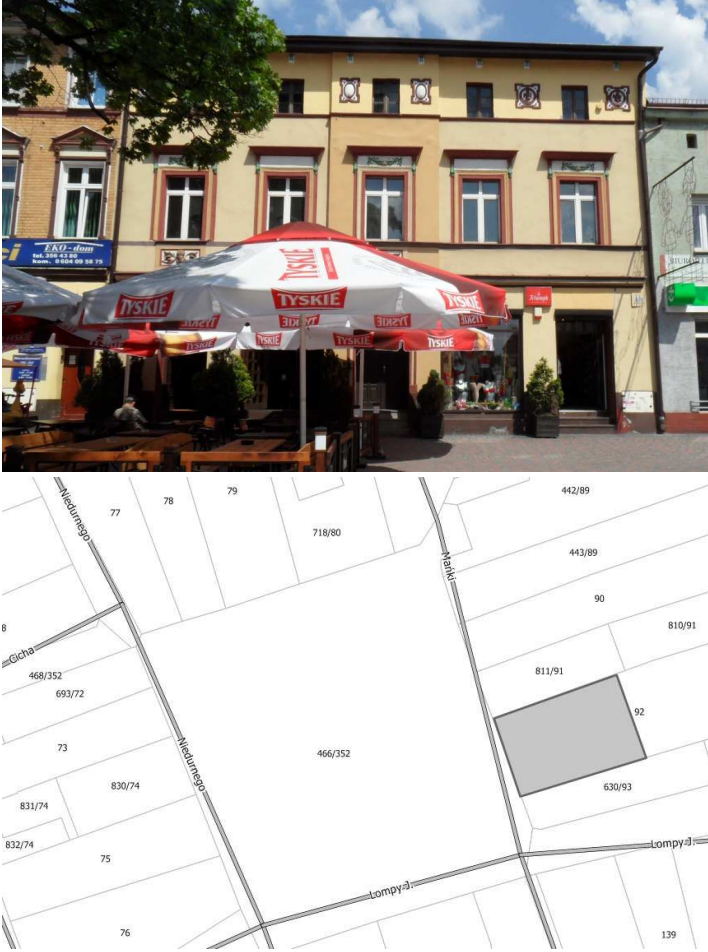
Budynek jest murowany i otynkowany dwuipółkondygnacyjny. Usytuowany jest kalenicowo w ciągu zabudowy ulicy. Elewacja jest pięcioosiowa. Oś środkowa jest nieznacznie wysunięta przed lico budynku. W osiach, na wysokości najniższej kondygnacji, znajdują się wejścia oraz okna wystawowe. Okna pierwszej kondygnacji ujęte są w profilowane szerokie opaski, oparte o niewielki gzyms podokienny, a zwieńczone wysuniętymi, profilowanymi gzymsami nadokiennymi. Na tynkowanych na biało pulpitych powstałych pomiędzy górnymi krawędziami okien osi środkowej i skrajnych a gzymsami nadokiennymi umieszczono festony. Pod trzema skrajnymi oknami znajdują się plakiety z głową i motywem roślinnym. Okna w piętrze poddasza są prostokątne, sześciokwaterowe. Na oddzielających je pulpitych znajdują się prostokątne sztukaterie. Wydatny gzyms działowy wieńczy piętro parteru.
