## KARTA GMINNEJ EWIDENCJI ZABYTKÓW

115/320

1. OBIEKT <b>Dom</b>			5. MIEJSCOWOŚĆ <b>Lubliniec</b>	
2. OBECNA FUNKCJA <b>mieszkalana</b>	3. MATERIAŁ <b>ceglane</b>	4. DATOWANIE <b>XX wiek</b>	6. GMINA <b>Lubliniec - m.</b>	
21. FOTOGRAFIA

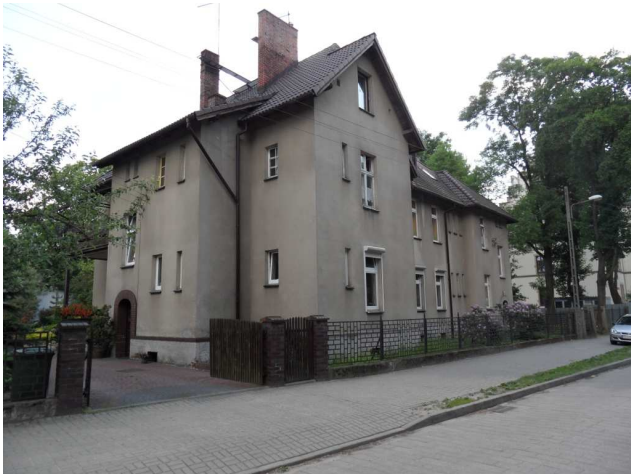
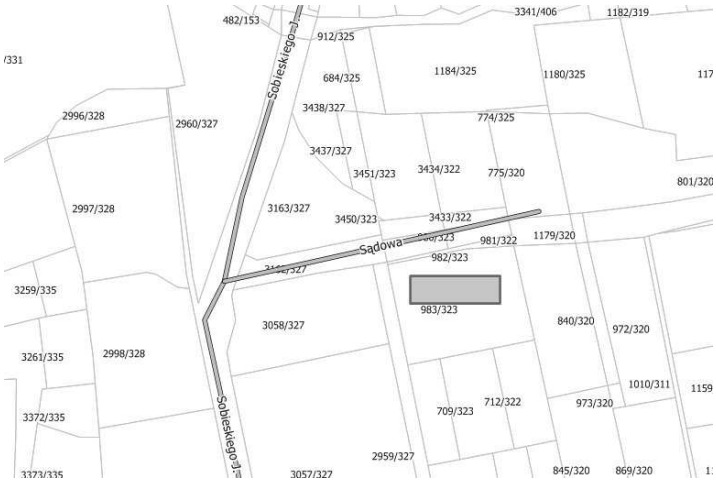
**Budynek przy ul. Sądowej nr 8 zbudowano na przełomie XIX/XX w. Wielobryłowy budynek wzniesiony jest z cegły otynkowanej i nakryty został dachami dwuspadowymi oraz naczółkowymi. Pod naczółkiem ulokowane jest ono w kształcie półkulusa. W połaci dachu znajduje się dwuosiowa facjata z daszkiem poprzecznym. Budynek usytuowany jest kalenicowo do drogi i posiada dwie kondygnacje, podpiwniczenie oraz poddasze. Elewacja frontowa budynku zawiera prostokątne okna oraz wąskie otwory okienne. W skrajnej prawej osi mieści się wejście zamknięte łukiem. Budynek został częściowo przebudowany.**
