KARTA GMINNEJ EWIDENCJI ZABYTKÓW

| 1. OBIEKT Willa | | | 5. MIEJSCOWOŚĆ Lubliniec | |
| 2. OBECNA FUNKCJA żłobek | 3. MATERIAŁ ceglane | 4. DATOWANIE lata 20-30 te XX wiek | 6. GMINA Lubliniec - m. | |
| | | | 10. ADRES Sobieskiego 11 | |

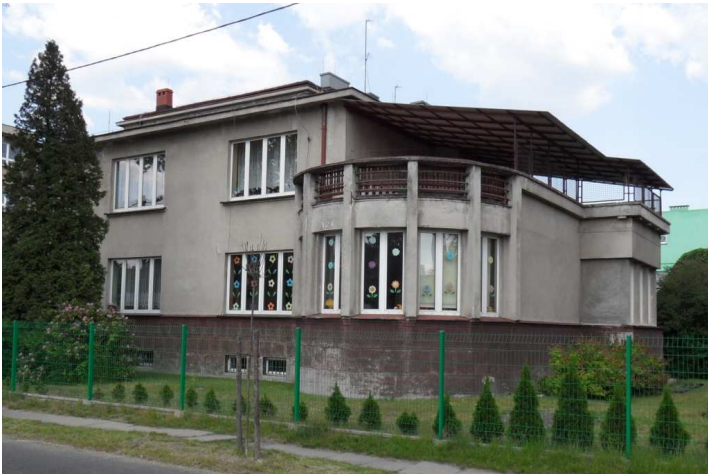
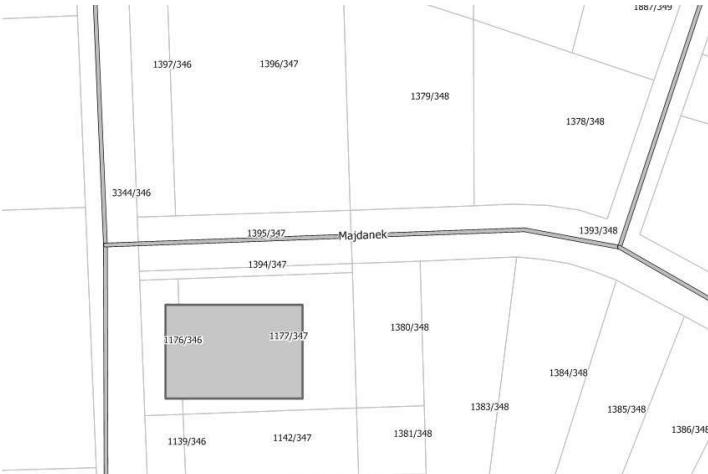
| 21. FOTOGRAFIA | | | 7. POWIAT lubliniecki | |

| 17. STAN ZACHOWANIA dobry | 19. WPISUJĄCY DANE WGS84 Polska | 20. DATA WYKONANIA EWIDENCJI 2011-06-16 | | |

Budynek założony jest na rzucie zbliżonym do kwadratu z półokrągłym tarasem, znajdującym się na pierwszej kondygnacji. Budynek wzniesiony jest z cegły otynkowanej i nakryty został płaskim dachem. Budynek jest dwukondygnacyjny i podpiwniczony. Budynek posiada przestronne otwory okienne z wymienioną stolarką okienną. Kształt otworów okiennych został zmieniony.
