KARTA GMINNEJ EWIDENCJI ZABYTKÓW

151/320

1. OBIEKT **Restauracja "Strzelnica" z altaną i starodrzewem**5. MIEJSCOWOŚĆ **Lubliniec**

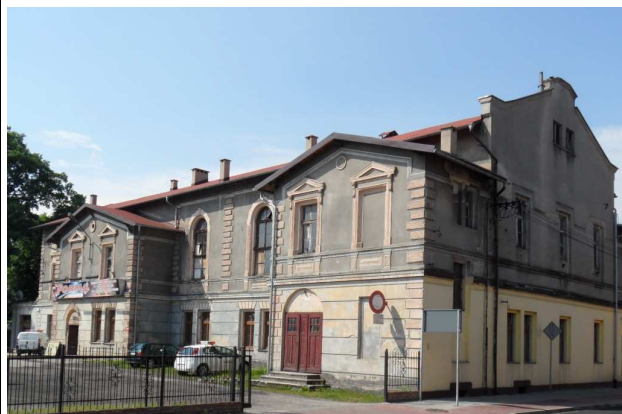
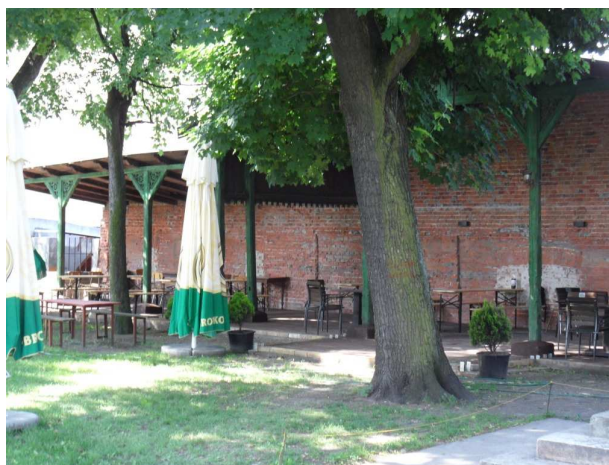
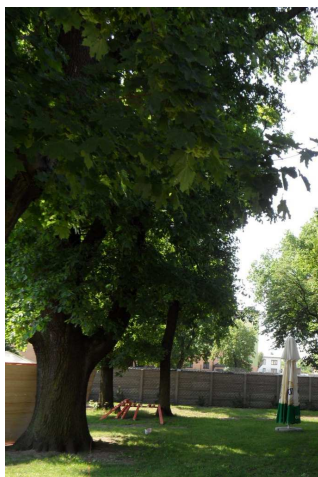
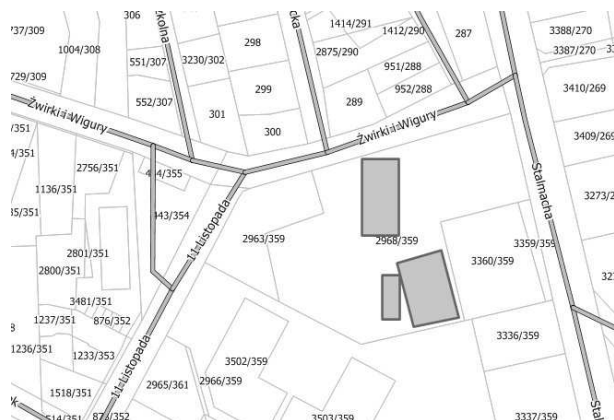
21. FOTOGRAFIA

17. STAN ZACHOWANIA
dobry19. WPISUJĄCY DANE
WGS84 Polska20. DATA WYKONANIA EWIDENCJI
2011-06-16

Budynek wzniesiony jest z cegły otynkowanej na planie prostokąta i nakryty został dachem dwuspadowym zwieńczonym w szczycie sterczynami. Budynek jest dwukondygnacyjny z poddaszem. Elewacja frontowa budynku mieści dwukondygnacyjne ryzality pod dachami dwuspadowymi. Przyziemie i naroża piętra fasady zdobione są boniowaniem. Otwory okienne oraz blendy ryzalitów zamknięte są trójkątnymi naczółkami nad którymi znajdują się ślepe okulusy. W środkowych osiach fasady znajdują się wysokie okna zamknięte łukami. Otwory drzwiowe zakończone są łukami. Elewacje budynku podzielone zostały gzymsami.

Pozostałościami dawnego parku są pojedyncze drzewa dębu i klonu. Niewidoczny jest układ przestrzenny założenia. Zatarła została kompozycja i rozmieszczenia alejek.

Wiata wzniesiona została na przełomie XIX/XX w. i przylega do ceglanej ściany budynku. Wiata posiada różne wysokości i wsparta jest na drewnianych filarach, zwieńczonych ażurowo w ich rozwidleniu. Wiata nakryta jest dachem płaskim.
