## KARTA GMINNEJ EWIDENCJI ZABYTKÓW

21/320

1. OBIEKT <b>Kamienica</b>			5. MIEJSCOWOŚĆ <b>Lubliniec</b>	
2. OBECNA FUNKCJA <b>usługi</b>	3. MATERIAŁ <b>ceglane</b>	4. DATOWANIE <b>XIX/XX wiek</b>	6. GMINA <b>Lubliniec - m.</b>	
21. FOTOGRAFIA

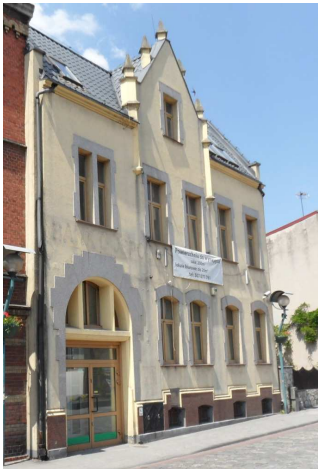
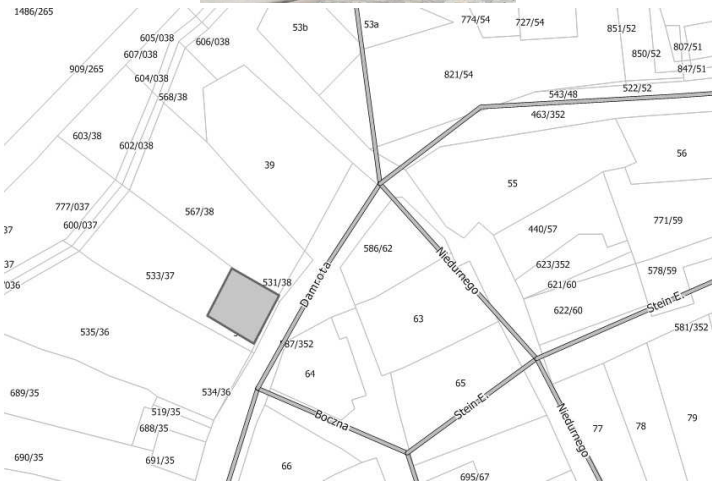
Budynek jest murowany, dwukondygnacyjny z mieszkalnym poddaszem. Usytuowany jest kalenicowo w ciągu zabudowy ulicy. Elewacja frontowa jest sześćoosiowa. W obrębie dwóch skrajnych osi znajdują się wysokie zamknięte łukiem drzwi wejściowe z naświetlem. Okna dolnej kondygnacji są prostokątne, a górnej - zamknięte odcinkowo i ujęte w szerokie opaski. Dach kryty jest blachodachówką. Na szerokości dwóch środkowych osi znajduje się facjata z prostokątnym oknem i dwuspadowym daszkiem ze szczytem ozdobionym pięcioma sterczynami o wieżowych daszkach. W dachu znajdują się okna połaciowe. Stolarka okienna jest współczesna.
