## KARTA GMINNEJ EWIDENCJI ZABYTKÓW

35/320

1. OBIEKT <b>Willa</b>			5. MIEJSCOWOŚĆ <b>Lubliniec</b>	
2. OBECNA FUNKCJA <b>mieszkalna</b>	3. MATERIAŁ <b>ceglane</b>	4. DATOWANIE <b>XIX/XX wiek</b>	6. GMINA <b>Lubliniec - m.</b>	
21. FOTOGRAFIA

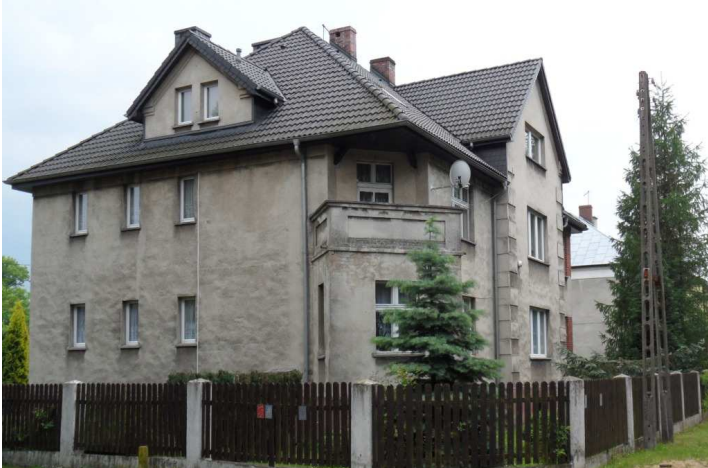
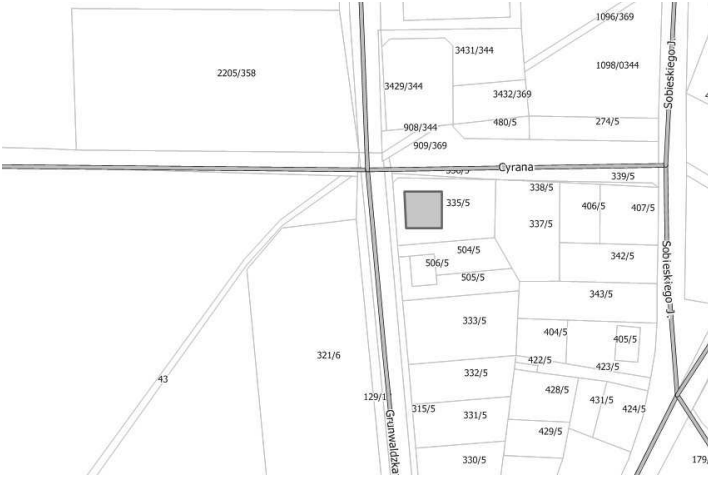
**Budynek jest murowany, otynkowany, wzniesiony na planie zbliżonym do kwadratu. Posiada dwie kondygnacje i mieszkalne poddasze. W elewacji frontowej umieszczono ryzalit. Budynek posiada ścięte naroże, do którego przylega prostopadłościenna bryła sięgająca spągu pierwszej kondygnacji. Na niej zlokalizowano balkon z murowaną balustradą. Dach budynku jest czterospadowy. Elewacja szczytowa zawiera dwa rzędy niewielkich prostokątnych otworów okiennych, a ponad nimi w dachu umieszczona została lukarna z daszkiem poprzecznym oraz parą niewielkich prostokątnych okien, analogiczna po przeciwnej stronie. Krawędzie ryzalitu są boniowane.**
