## KARTA GMINNEJ EWIDENCJI ZABYTKÓW

61/320

1. OBIEKT <b>Kamienica</b>			5. MIEJSCOWOŚĆ <b>Lubliniec</b>	
2. OBECNA FUNKCJA <b>mieszkalno-usługowa</b>	3. MATERIAŁ <b>ceglane</b>	4. DATOWANIE <b>XIX/XX wiek</b>	6. GMINA <b>Lubliniec - m.</b>	
21. FOTOGRAFIA			7. POWIAT <b>lubliniecki</b>

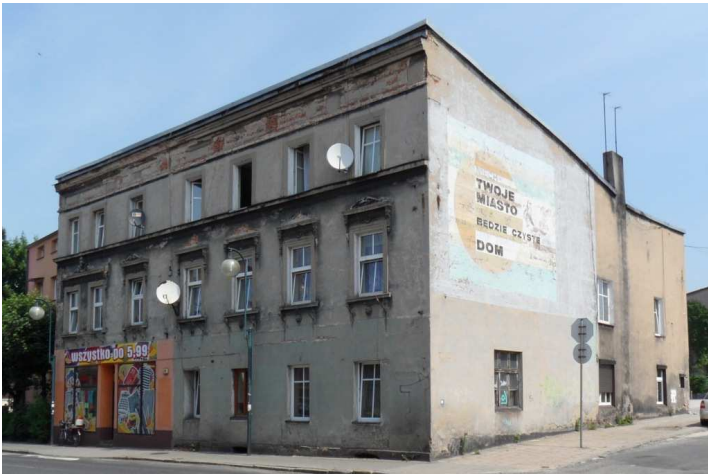
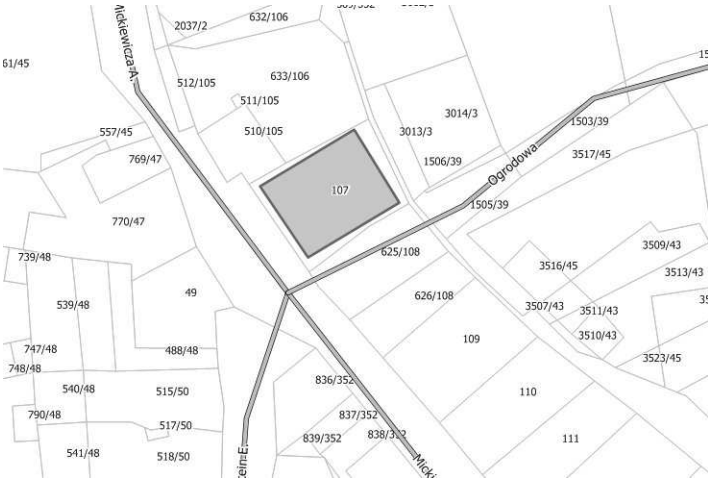
Budynek jest murowany z cegły i otynkowany. Usytuowany jest kalenicowo oraz szczytem do ulic. Posiada 3 kondygnacje i nieużytkowe poddasze. Powyżej parteru elewacja frontowa jest siedmioosiowa. Okienka w poddaszu zostały zamurowane. Okna drugiej kondygnacji są prostokątne i ujęte w szerokie opaski. Pod nimi znajduje się gzyms podokienny. Okna pierwszej kondygnacji posiadają portalową obudowę. W lewej części budynku znajduje się wejście oraz okna wystawowe. Okna parteru są prostokątne bez opasek. W elewacji szczytowej w obrębie parteru znajduje się kwadratowe okno. Elewacja frontowa zakończona jest wydatnym gzymsem wieńczącym. Obiekt nakryty dachem pulpitowym.
