## KARTA GMINNEJ EWIDENCJI ZABYTKÓW

66/320

1. OBIEKT <b>Willa</b>			5. MIEJSCOWOŚĆ <b>Lubliniec</b>	
2. OBECNA FUNKCJA <b>mieszkalna</b>	3. MATERIAŁ <b>ceglane</b>	4. DATOWANIE <b>XIX/XX wiek</b>	6. GMINA <b>Lubliniec - m.</b>	
21. FOTOGRAFIA

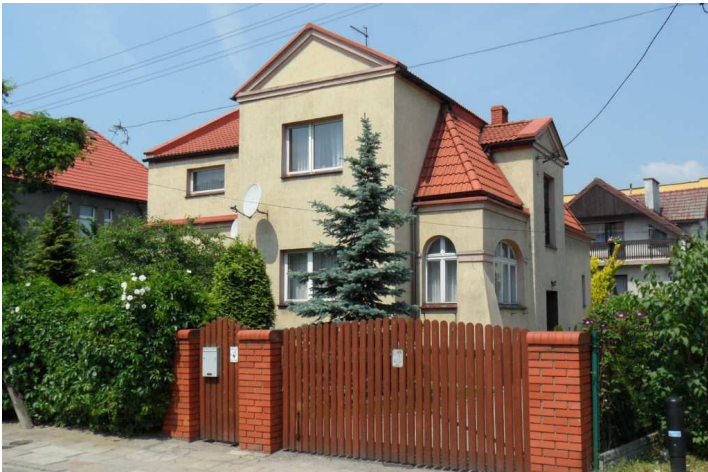
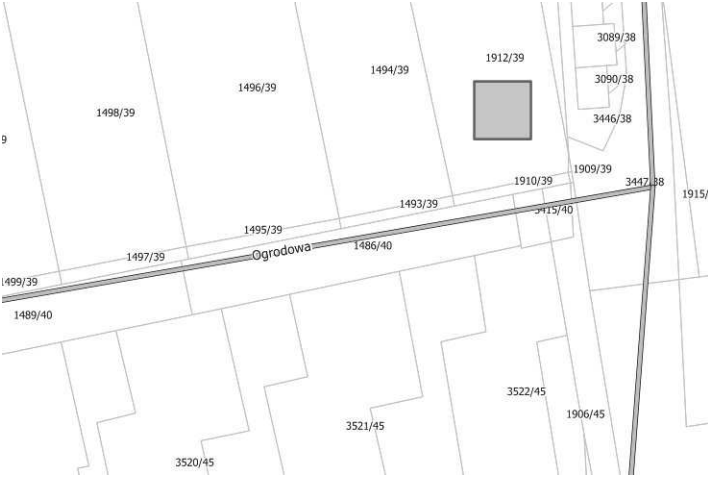
**Budynek jest murowany, otynkowany, dwukondygnacyjny. Posadowiony został na planie zbliżonym do kwadratu. Bryła budynku składa się z trzech prostokątów. W elewacji frontowej dominuje jednoosiowy ryzalit utworzony przez środkową bryłę zamknięty trójkątnym szczytem. Po jego prawej stronie znajduje się jednokondygnacyjna bryła z łukowato zamkniętymi oknami i mniejszym ryzalitem w środkowej osi. Pozostałe okna są prostokątne. Obiekt kryty jest wielospadowym dachem o połaciach z dachówki.**

**Budynek został częściowo przebudowany.**
