## KARTA GMINNEJ EWIDENCJI ZABYTKÓW

85/320

1. OBIEKT <b>Budynki gospodarcze po północnej stronie dawnego pałacu (obecnie szkoły)</b>			5. MIEJSCOWOŚĆ <b>Lubliniec</b>	
2. OBECNA FUNKCJA <b>pomocnicza</b>	3. MATERIAŁ <b>ceglane</b>	4. DATOWANIE <b>XVIII wiek</b>	6. GMINA <b>Lubliniec - m.</b>

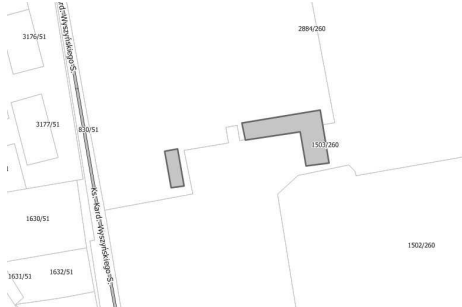
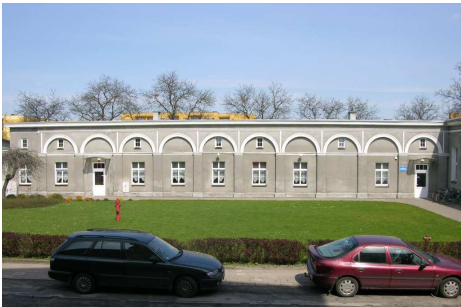
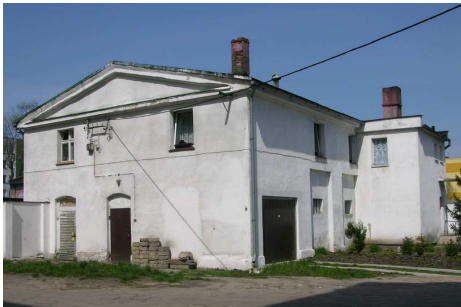
21. FOTOGRAFIA			7. POWIAT <b>lubliniecki</b>

Budynek założony jest na planie w kształcie litery „L”. Budynek jest murowany i otynkowany składający się z prostopadłych do siebie brył wzniesionych na planie prostokątów. Jedna bryła, kryta pulpitowym dachem, jest jednokondygnacyjna z użytkowym poddaszem. Prostokątne okna ujęte pilastrami które w obrębie poddasza łączą się tworząc arkady. Prostopadłe bryły tej samej wysokości, lecz o jednej wysokiej kondygnacji, kryte są dachami dwuspadowymi. Elewacja boczna jest siedmioosiowa z dużymi prostokątnymi oknami. Okna w obrębie pięciu środkowych osi również ujęte są w pilastry z półkolistymi naczółkami tworzącymi arkadową dekorację.

Budynek założony jest na rzucie prostokąta. Zbudowany z cegły i otynkowany. Budynek jest dwukondygnacyjny z dachem dwuspadowym. Wysokie przyziemie budynku mieści pomieszczenia gospodarcze. Dłuższa elewacja posiada wota garażowe oraz niewielka okienka rozdzielone lizeną. Powyżej znajdują się dwa otwory okienne. Do naroża elewacji przylega dwukondygnacyjna przybudówka zawierająca otwór wejściowy i niewielkie okna. W elewacji szczytowej parteru umieszczone są dwa otwory wejściowe zamknięte łukiem odcinkowym. Elewacja w partii piętra jest dwuosiowa i zamknięta został gzymsem naczółkowym.
