## KARTA GMINNEJ EWIDENCJI ZABYTKÓW

136/320

1. OBIEKT <b>Budynek</b>			5. MIEJSCOWOŚĆ <b>Lubliniec</b>	
2. OBECNA FUNKCJA <b>Siedziba Stowarzyszenia</b>	3. MATERIAŁ <b>ceglane</b>	4. DATOWANIE <b>XIX/XX wiek</b>	6. GMINA <b>Lubliniec - m.</b>	
21. FOTOGRAFIA

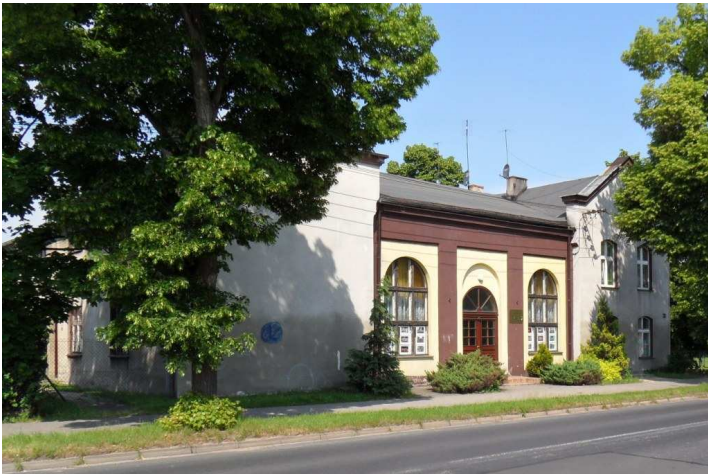
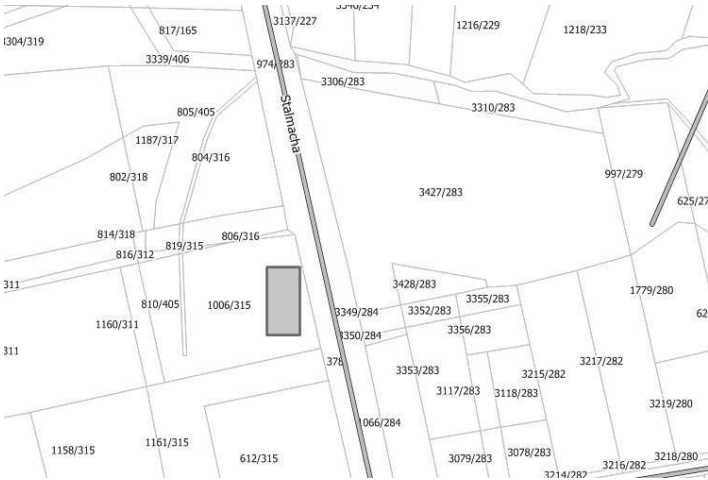
**Budynek przy ul. Stalmacha nr 12 powstał na przełomie XIX/XX w. Budynek zbudowany jest z cegły otynkowanej i nakryty został dachem dwuspadowym i płaskim z papy. Fasada budynku jest parterowa z piętrowym, dwuosiowym pseudoryzalitem. Środkowa część elewacji frontowej podzielona została lizenami na trzy płyciny z centralnie umieszczonym wejściem zamkniętym łukiem. Otwór wejściowy wyposażony jest w dwuskrzydłowe drzwi z nadświetlem o układzie promienistym. W płycinach bocznych znajdują się duże okna z nadświetlem również zamknięte łukiem**
