KARTA GMINNEJ EWIDENCJI ZABYTKÓW

139/320

1. OBIEKT **Zespół Ośrodka dla Głuchoniemych**5. MIEJSCOWOŚĆ **Lubliniec**2. OBECNA FUNKCJA
szkoła i internaty dla dzieci3. MATERIAŁ
ceglane4. DATOWANIE
1935 rok6. GMINA **Lubliniec - m.**

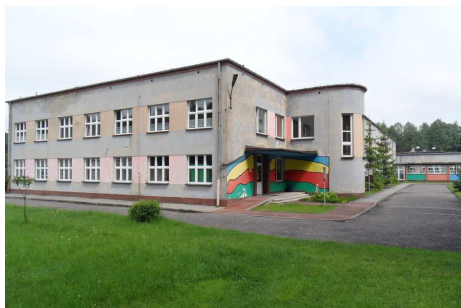
Budynek administracyjny

Budynek zbudowany jest z cegły otynkowanej i nakryty został dachem pulpitowym. Budynek składa się z wielu brył o różnych wysokościach posiadających jedną lub dwie kondygnacje. Budynek wyposażony jest w rzędy prostych otworów okiennych. W narożu budynku, we wnęce wspartej na kwadratowej kolumnie mieści się główne wejście.

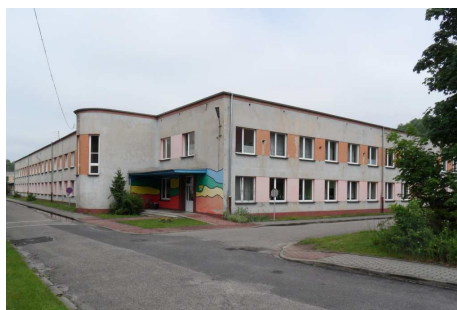
Budynek technikum

Budynek zbudowany jest z cegły otynkowanej i nakryty został dachem pulpitowym. Budynek ma prostą formę i składa się z wielu brył, parterowej oraz piętrowych o różnych wysokościach. Budynek wyposażony jest w rzędy dużych, symetrycznie rozmieszczonych otworów okiennych. Główne wejście do budynku osłonięte jest płaskim daszkiem.

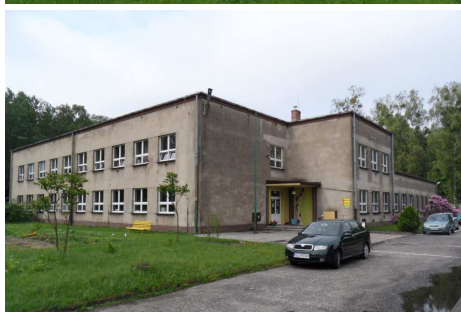
Budynek internatu chłopców

Budynek zbudowany jest z cegły otynkowanej i nakryty został dachem pulpitowym. Budynek założony został na planie zbliżonym do litery "L" z półkoliście zakończonym wykuszem zawierającym długie, prostokątne okna. Budynek posiada jedną kondygnację i wyposażony jest w rzędy prostych, symetrycznie rozmieszczonych otworów okiennych. Główne wejście do budynku osłonięte jest płaskim daszkiem.

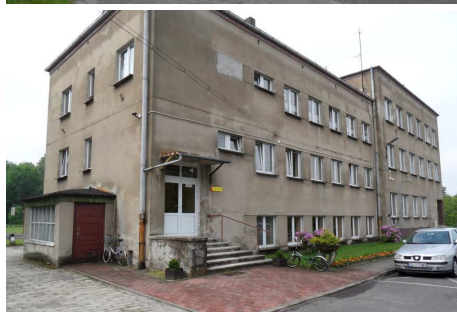
Budynek internatu dziewcząt

Budynek zbudowany jest z cegły otynkowanej i nakryty został dachem pulpitowym. Budynek założony został na planie zbliżonym do litery "L" z półkoliście zakończonym wykuszem zawierającym długie, prostokątne okna. Budynek posiada jedną kondygnację i wyposażony jest w rzędy prostych, symetrycznie rozmieszczonych otworów okiennych. Główne wejście do budynku osłonięte jest płaskim daszkiem.
