## KARTA GMINNEJ EWIDENCJI ZABYTKÓW

1. OBIEKT <b>Kościół filialny p.w. Podwyższenia Krzyża Świętego</b>			5. MIEJSCOWOŚĆ <b>Lubliniec</b>
2. OBECNA FUNKCJA <b>kościół</b>	3. MATERIAŁ <b>ceglane</b>	4. DATOWANIE <b>XIX wiek</b>	6. GMINA <b>Lubliniec - m.</b>
21. FOTOGRAFIA			7. POWIAT <b>lubliniecki</b>

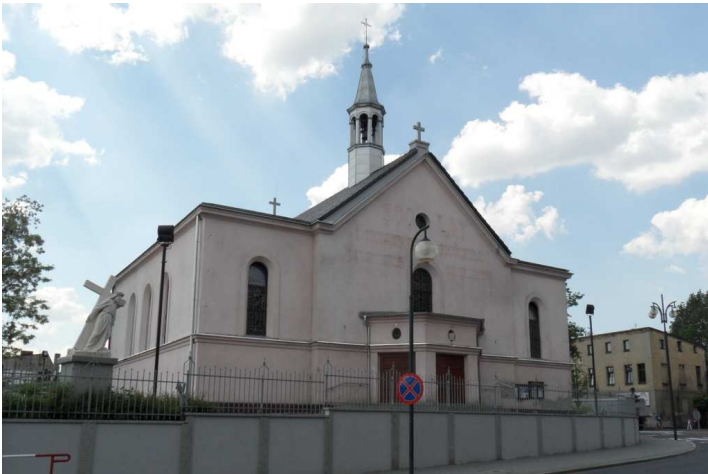
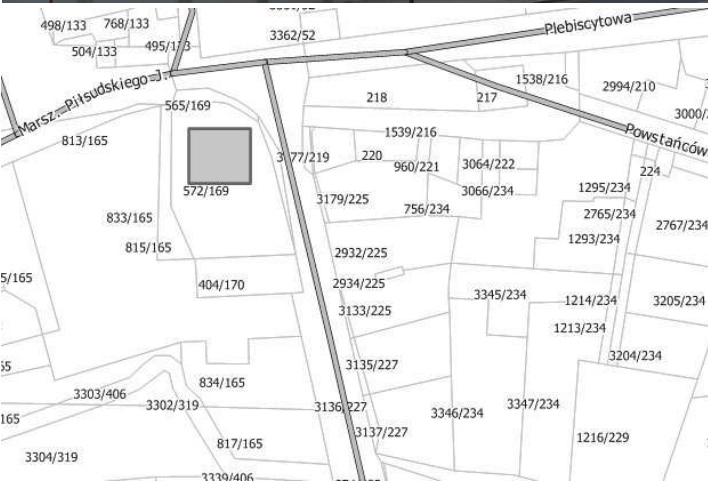
Kościół wzniesiony został w latach 1843-45, rozbudowany w 1928-1929. Pierwotnie budowla została założona na rzucie prostokąta o osi wschód-zachód. Obiekt miał trójbocznie zamknięte prezbiterium. Po rozbudowie uzyskano formę kościoła trzynawowego w wyniku dobudowania dwóch szerokich naw bocznych. Do ściany zachodniej dobudowano prostokątne prezbiterium zamknięte półkolistą apsydą, a dawne prezbiterium przejęło funkcję kruchty. Nawa główna stanowiła pierwotnie korpus kościoła. Zwieńczona jest trójkątnym szczytem ze sterczyną z krzyżem. Dalej na kalenicy nakryta smukłym hełmem wieloboczna sygnaturka z dzwonem w swojej ażurowej części. Nawy boczne cofnięte nieco względem lica. Kruchta trójboczna nakryta dachem pulpitowym. Obiekt obwiedziony jest profilowanym gzymsem podokiennym. Okna wysokie, obwiedzione opaskami i zamknięte łukiem. W szczycie znajduje się okulus.
