## KARTA GMINNEJ EWIDENCJI ZABYTKÓW

12/320

1. OBIEKT <b>Dom</b>			5. MIEJSCOWOŚĆ <b>Lubliniec</b>	
2. OBECNA FUNKCJA <b>usługi</b>	3. MATERIAŁ <b>ceglane</b>	4. DATOWANIE <b>XIX/XX wiek</b>	6. GMINA <b>Lubliniec - m.</b>	
21. FOTOGRAFIA

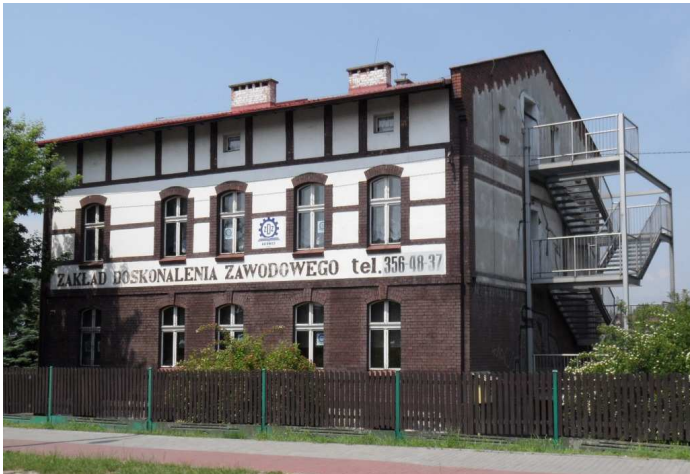
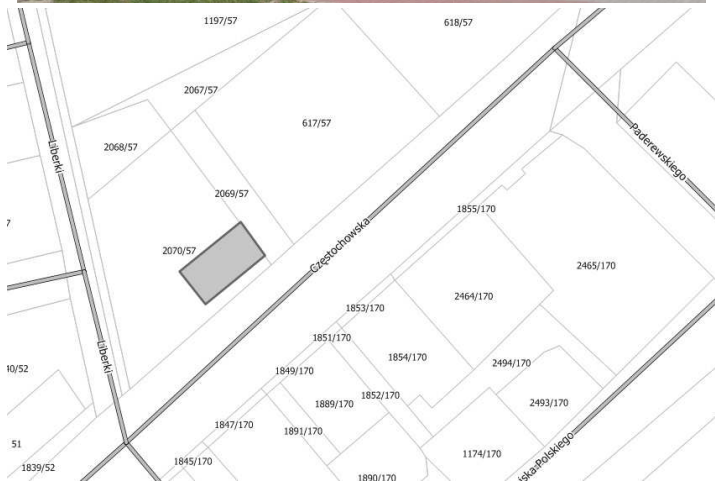
**Budynek murowany wzniesiony został z cegły na planie prostokąta i usytuowany kalenicowo do drogi. Posiada dwie kondygnacje oraz użytkowe poddasze. Elewacja frontowa jest pięcioosiowa z czterokwaterowymi oknami zamkniętymi odcinkowo. Kondygnacja parterowa jest nieotynkowana, natomiast wyższe stylizowane są na kształt muru pruskiego. Dach jest dwuspadowy. Elewacja szczytowa w środkowej osi posiada drzwi ewakuacyjne, do których dobudowano współczesną metalową konstrukcję schodów. Obecnie w budynku swoją siedzibę ma Zakład Doskonalenia Zawodowego.**
